## 史跡斎宮跡 第153次調査現地説明会資料

平成20年2月9日(土)

斎宮歴史博物館

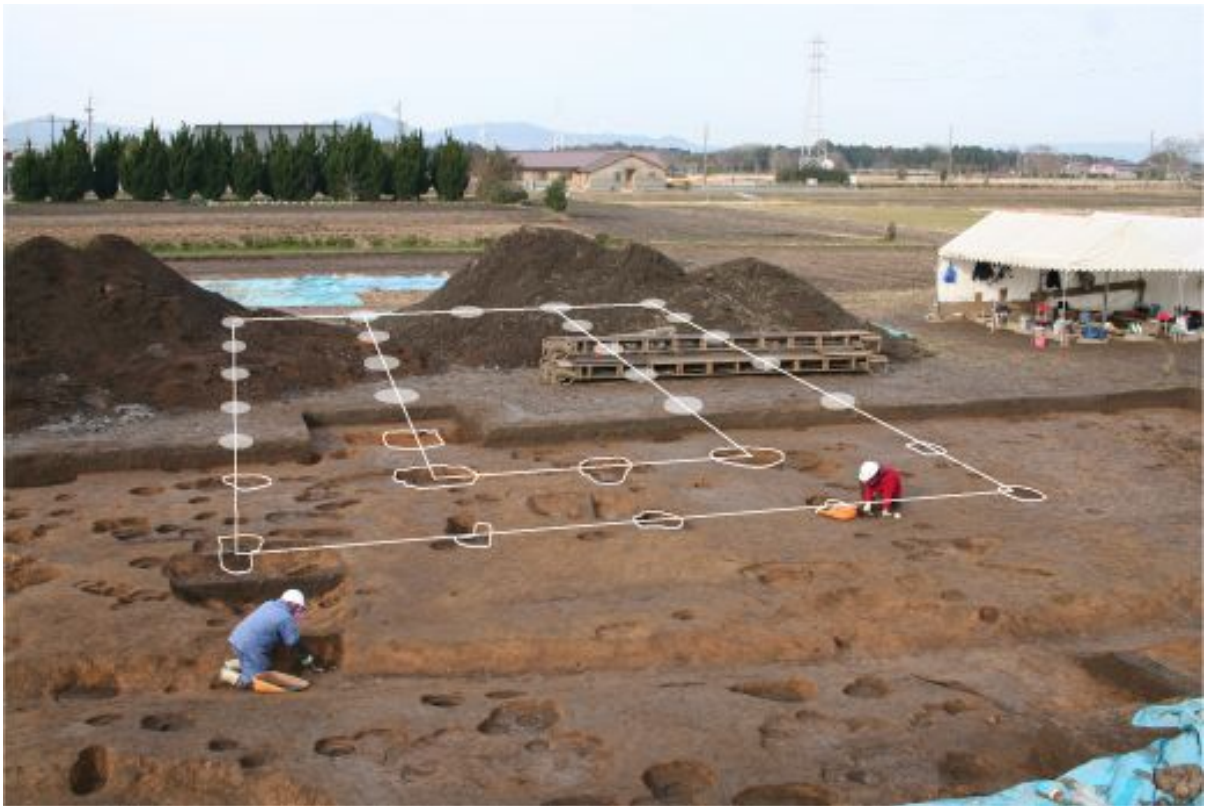
柳原区画で最大級の掘立柱建物( 東から)

今回の調査で最も注目されるのは、調査区の北部で見つかったSB1080（ ）です。この建物はその大部分が今回の調査区の西隣の第20次調査で発掘されており、北と南の二面に庇が付く大型の建物であることが知られてきました。この庇付建物というのは建物の中央の身舎<sup>もや</sup>の外側に取り付く庇が付く建物で、古代の建物でいう庇は身舎のみの建物より広い空間を必要とする場合につけられ、中世から現代の建物のように縁側につくようなものではありません。こうした庇付建物は一般に身舎のみの建物より格が高いものとされることが多いようです。

なお、SB1080の身舎部分の柱穴は度重なる掘削のためか穴の輪郭が不明瞭なため、実際の柱の大きさなどはよく分かっていませんが、庇部分の柱穴には直径20cm前後の柱の痕跡が残っています。三面庇をもつ時期の建物の規模は東西約15.2m、南北約11.0mほどになり、これまでに分かっている斎宮跡の役所建物の中では最大級となります。
