# 史跡齋宮跡 第167次調査現地説明会資料

平成22年7月17日(土)

齋宮歴史博物館

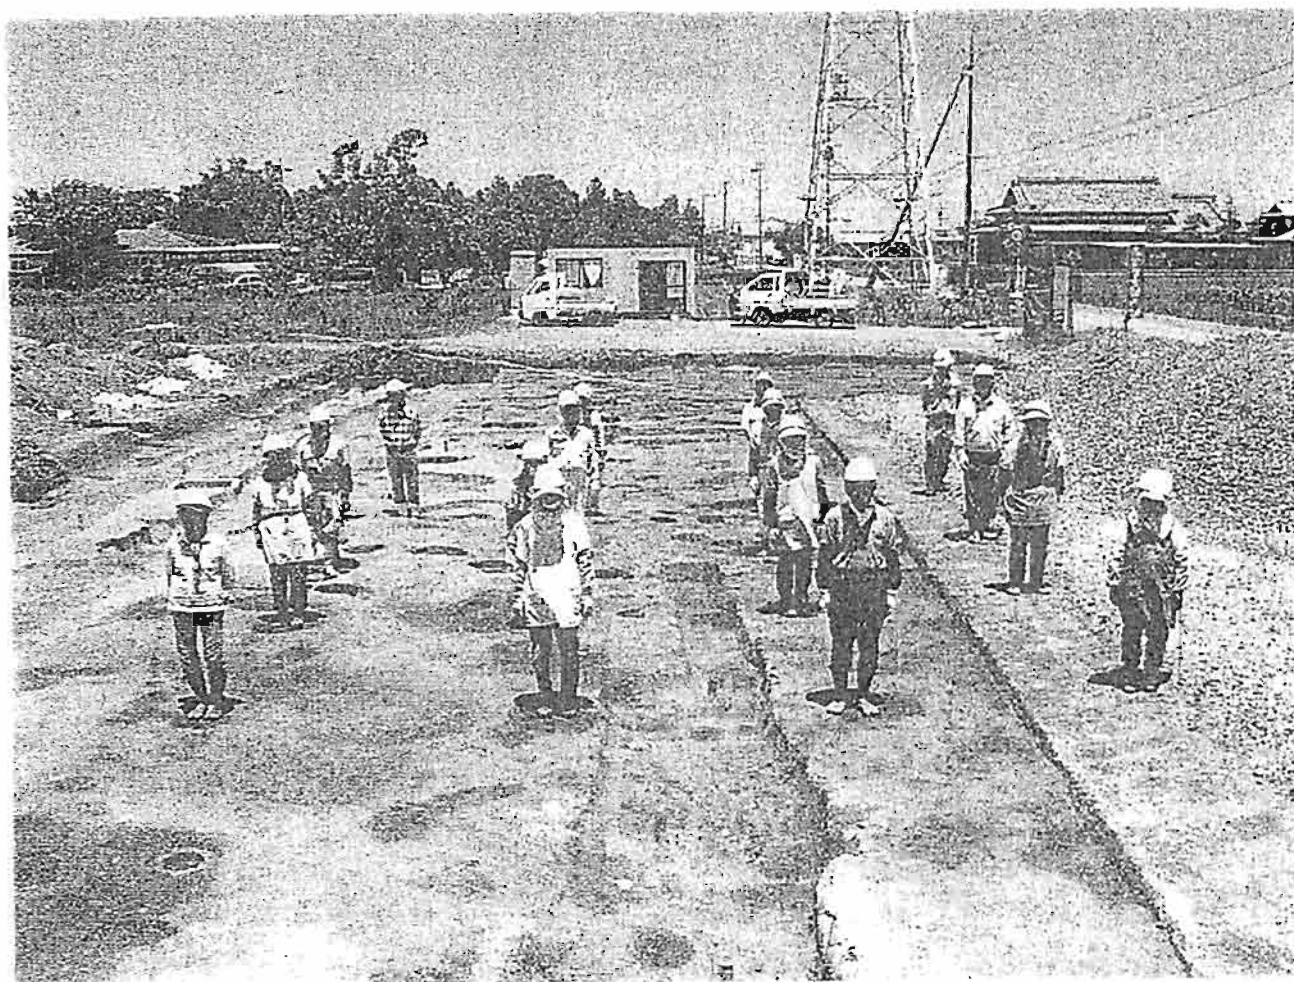
倉庫と考えられる総柱の掘立柱建物(建物2・南から)

東で北に2° 振る建物は、SB9709・SB9712・建物2～5の6棟が確認されています。SB9709は5間×2間の東西方向の建物です。建物2は、3間×3間の総柱の掘立柱建物です。建物内部にも柱を設置していることから、大きな重量にも耐えられる高床の倉庫と考えられます。建物3・4は5間×2間の東西方向の建物で、柱掘形が重複していることから、建替えが行われたものと考えられます。建物3の柱痕には拳大の石が入れられており、建物廃絶後に祭祀行為が行われた可能性が考えられます。建物5は、5間×2間の南北方向の建物です。SB9709・建物5は、柱掘形が大きいもので一辺1m近くあり、大型の建物であったと考えられます。

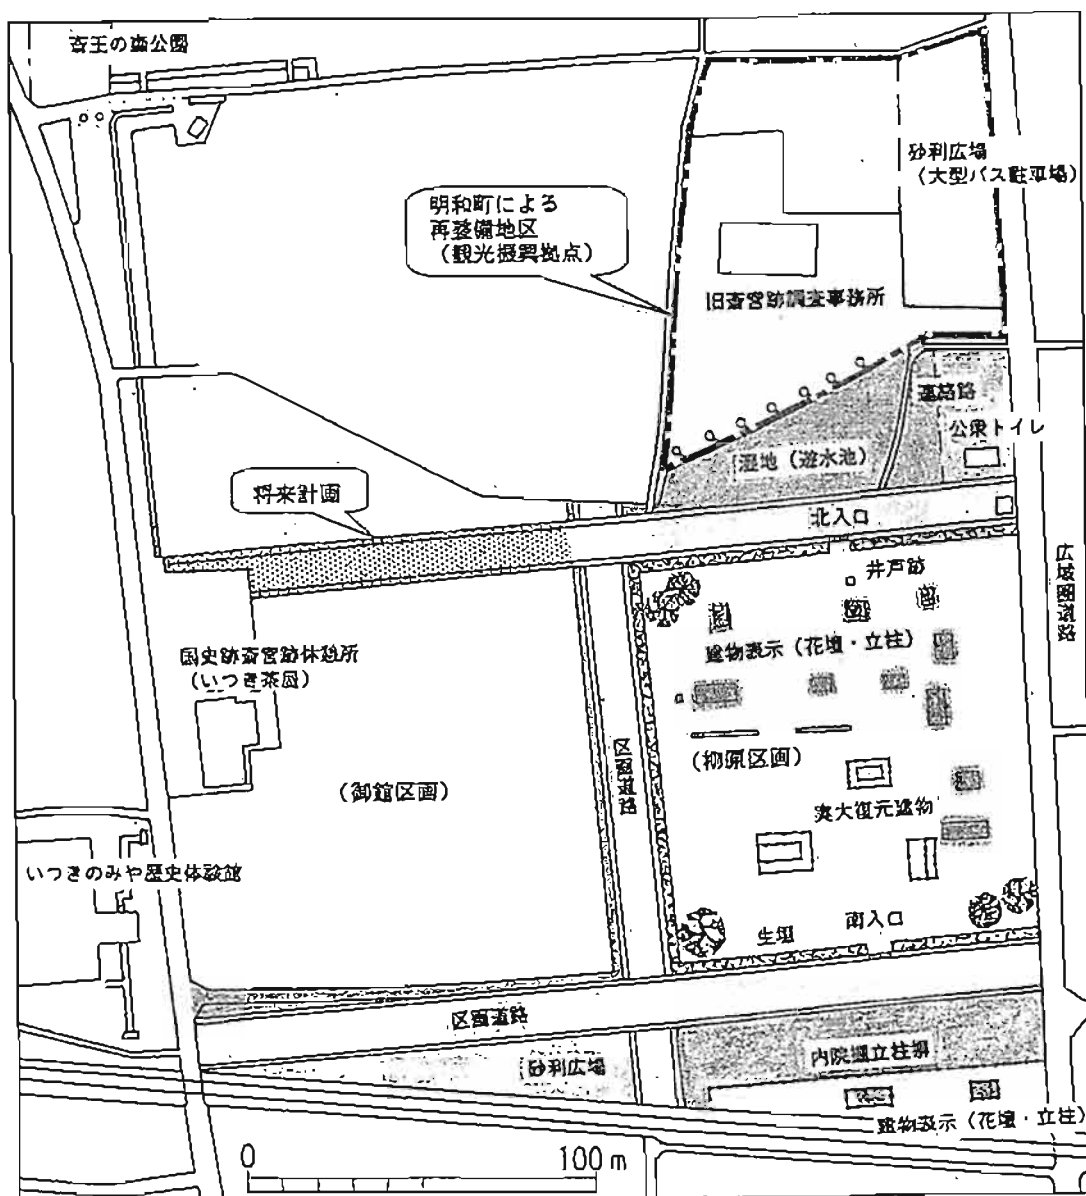
史跡斎宮跡東部整備計画図

三重県では、平成 26 年度の完成を目指して、「柳原区画」を中心とした斎宮跡史跡東部の歴史公園整備計画を進めています。その基本計画書では、これまで行われた発掘調査の成果をもとにして、平安時代の建物や方格地割の大きさを実感できる整備を考えています。史跡整備を進めていく上では、地元の方々や明和町をはじめ、斎宮跡に興味を持っていただいている多くの方々と共に、より良い整備・活用を考えていきたいと存じます。どうぞ今後の斎宮跡の史跡整備にもご期待・ご協力下さい。
